## Análise experimental de reparo de compósitos na Indústria Offshore

### Experimental analysis of composite repair in the Offshore Industry

Com a expansão de atividades de exploração de petróleo utilizando FPSO's (Floating, Production, Storage and Offloading), alternativas que possibilitem a redução de custos da manutenção sem comprometer a confiabilidade tornaram-se essenciais para a rentabilidade do negócio. O uso de técnicas de colagem em vasos, casco de navios e tubulações destaca-se como uma boa prática por poder ser realizada no local e não acompanhar os riscos e desvantagens do trabalho a quente além de não necessitar da interrupção das atividades. O objetivo deste trabalho é analisar os resultados experimentais de ensaios realizados em juntas de aço e compósito de fibra de carbono e estabelecer a vida útil do reparo em número de ciclos à fadiga. Os corpos de prova foram confeccionados com os mesmos materiais que a PETROBRAS utiliza em campo. Foram realizados ensaios estáticos para se obter a carga máxima de deslocamento do reparo e ensaios dinâmicos com faixas variando a cada 10% de 50% a 90% da carga máxima, a fim de se obter a vida útil do reparo. Os resultados mostrar

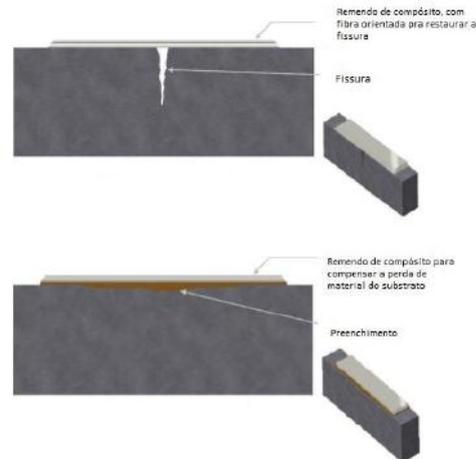
**Figura 1** - Conceito de reparo de compósito para fissuras e perda de espessura por corrosão.

O reparo de estruturas utilizando compósitos consiste na aplicação do remendo colado sobre a região que sofreu dano, como trincas ou perda de espessura por corrosão conforme ilustrado na Figura 1.

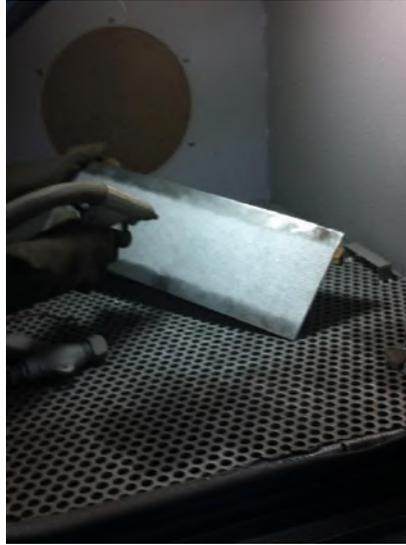
**Figura 2** - Jateamento da superfície da chapa de aço.

Primeiramente essa chapa foi limpa e desengordurada com a utilização de acetona e em seguida passou pelo processo de jateamento com granalha de aço G-40, conforme ilustrado na Figura 2, para a preparação da superfície.

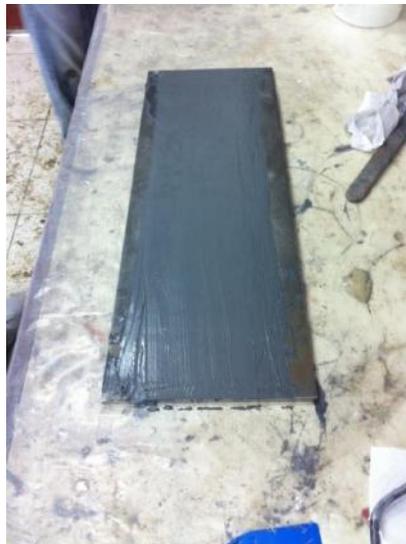
**Figura 3** - Chapa de aço logo após a aplicação da resina.

Antes da aplicação da primeira camada de fibra de carbono foi aplicada sobre a superfície do material a resina Epóxi NVT (Polinova S.A., Rio de Janeiro, Brasil). Esta resina é responsável pela adesão entre o metal e o polímero. A Figura 3 ilustra o corpo de prova logo após a aplicação da resina.

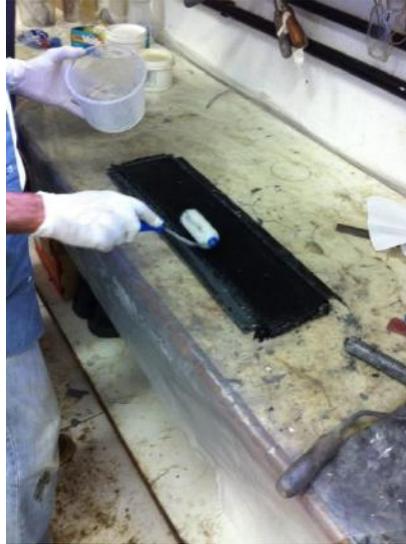
**Figura 4** - Processo de fabricação do reparo.

A espessura final do reparo ficou com 6,35 mm, mesma espessura da chapa de aço. Cada lâmina é composta de duas camadas de fibra de carbono orientadas a  $\pm 45^\circ$ . A Figura 4 ilustra o processo de fabricação do reparo e a Figura 5 o reparo

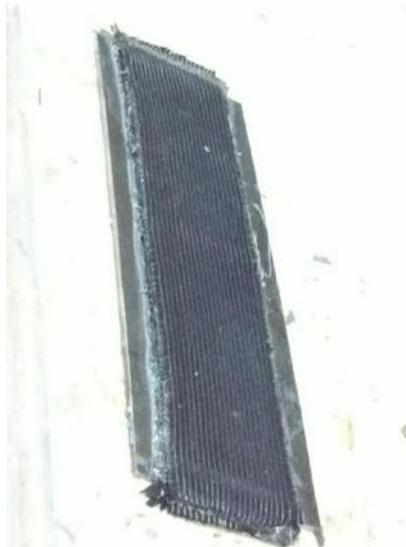
**Figura 5** - reparo de compósito.

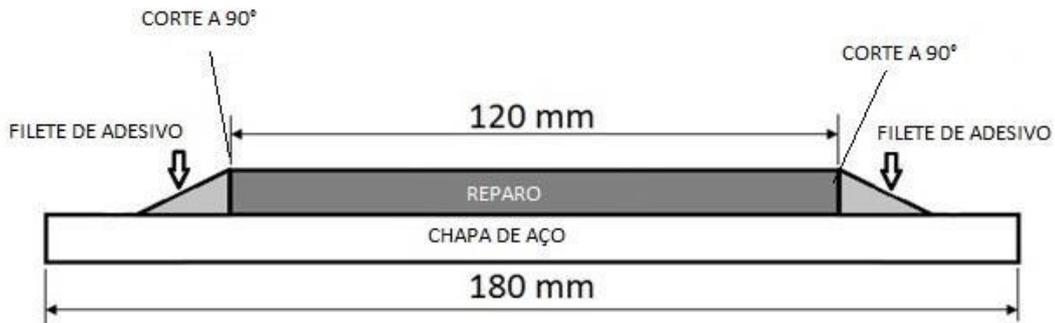
**Figura 6** - Esquema do corpo de prova utilizado nos ensaios.

O processo de cura foi de 24 horas, e depois desse período a chapa foi cortada no sentido transversal em corpos de prova com 25 mm de largura cada. Foi realizado um corte a 90° em cada extremidade da fibra de carbono, na divisa entre o filete e a fibra. Este artifício foi realizado com o intuito de manter as características dos ensaios condizentes com as condições reais, uma vez que a contribuição do filete nas dimensões reais de aplicação não é considerada. A Figura 6 é um esquema do corpo de prova com suas dimensões e os detalhes mencionados no texto.

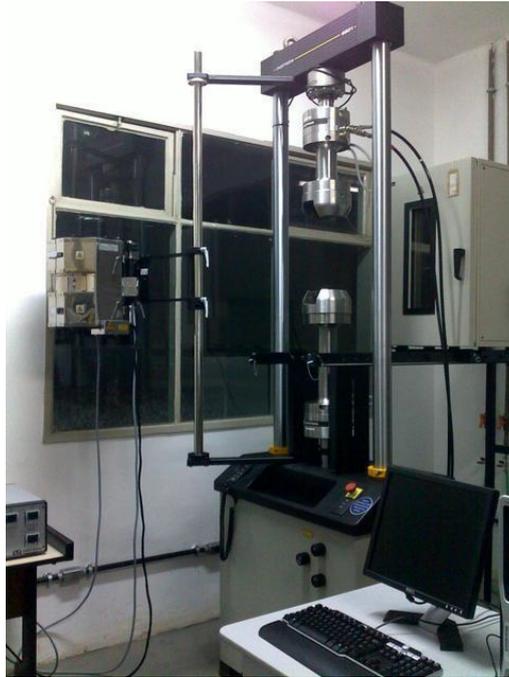
**Figura 7** - Máquina servo-hidráulica Instron 100kN.

Os ensaios estáticos e dinâmicos foram realizados na máquina de teste servo-hidráulica Instron (Figura 7) no Laboratório LAMAT do Centro Federal de Ensino Tecnológico Celso Suckow da Fonseca (CEFET/RJ) com célula de carga de 100kN, utilizando o modelo de flexão de três pontos. A distância entre apoios utilizados nos ensaios foi de 160 mm. A Figura 8 mostra um esquema da montagem do ensaio com as dimensões utilizadas no teste.

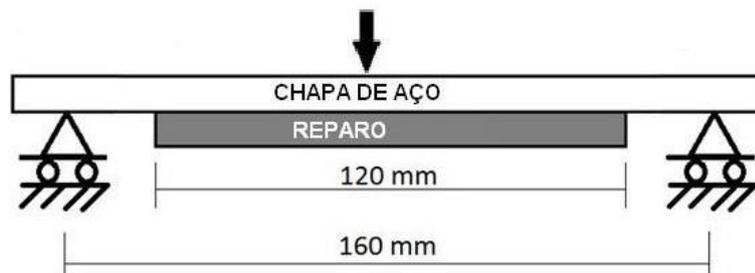
**Figura 8** - Esquema do ensaio de flexão três pontos.

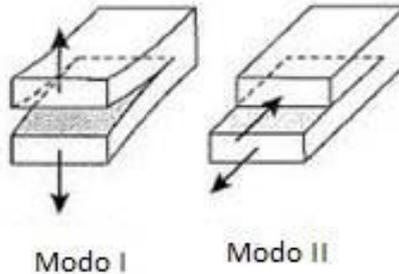
**Figura 9** - Modos de ruptura.

Os esforços externos podem exercer sobre a junta, tensões normais (modo I) ou tensões cisalhantes (modo II). Como a direção da propagação da fenda está restringida pelos substratos, na grande maioria dos casos a propagação se dá no modo

misto (modo I + modo II). Ver Figura 9.

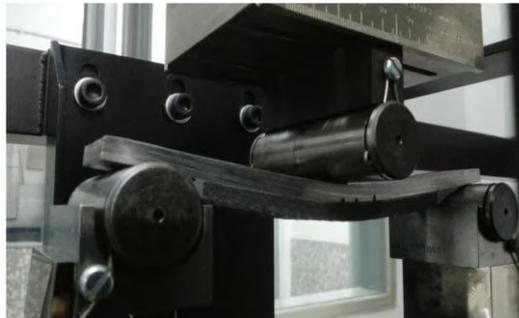
**Figura 10** - Teste de flexão três apoios.

Os ensaios estáticos foram realizados no modelo de flexão de três apoios conforme mostrado na Figura 10. A tensão de falha assumida é àquela registrada no descolamento do compósito da junta e na flexão da chapa metálica.

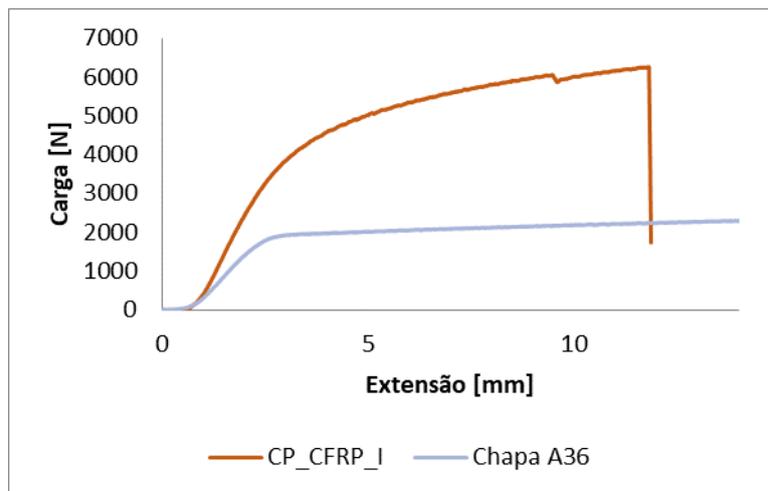
**Figura 11** - Ensaio estático CP\_CFRP\_I X Chapa A36.

A Figura 11 mostra o resultado do ensaio comparativo realizado entre o corpo de prova com reparo de compósito com filete (CP\_CFRP\_I) e a chapa de aço.

Observando-se o gráfico pode-se notar que a inclinação da curva do corpo de prova com reparo é muito mais acentuada (Maior ângulo entre a curva e o eixo x, maior módulo de Young) evidenciando a contribuição do compósito no incremento de rigidez da placa metálica. Com a flecha do corpo de prova da chapa de aço em 2,5mm (onde se estabiliza um patamar de carga) a carga registrada é aproximadamente de 2000 N enquanto o corpo de prova com reforço na mesma faixa de extensão marca praticamente o dobro de carga.

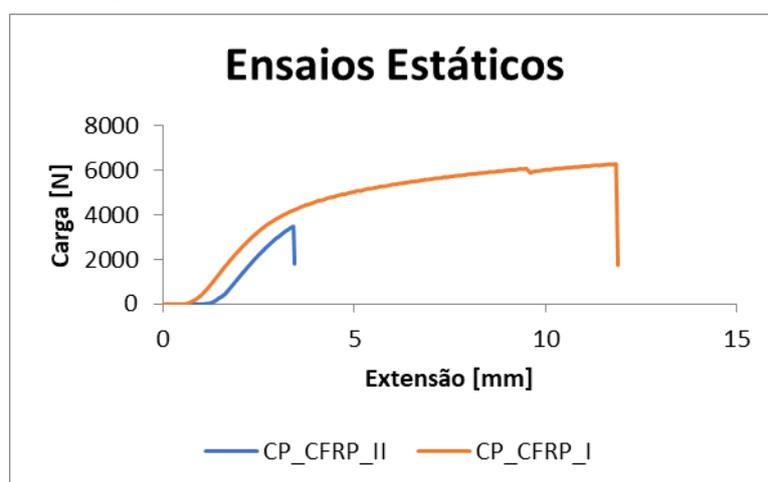
**Figura 12** - Ensaio estático CP\_CFRP\_I X CP\_CFRP\_II.

Os próximos ensaios estáticos, mostrados na Figura 12, foram realizados como foco de comparar os dois tipos de corpos de prova com reparo de compósito confeccionado: Com filete (CP\_CFRP\_I) e sem filete (CP\_CFRP\_II).

A carga de ruptura do modelo com filete é cerca de 45% superior a carga de ruptura do modelo sem filete.

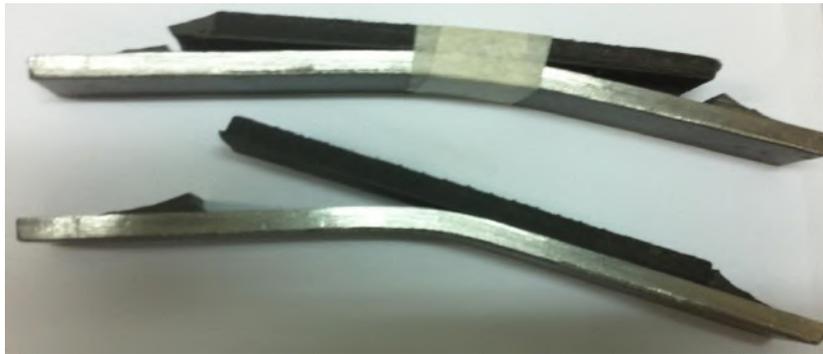
**Figura 13** - Corpos de provas usados nos ensaios estáticos. Acima o corpo de prova com filete e abaixo o corpo de prova sem filete.

Os filetes são provenientes do adesivo que é expelido quando os substratos são pressionados durante o processo de manufatura da junta. Como demonstrado na literatura (Adams, 2006), juntas com pontas quadradas tendem a concentrar as tensões na região entre o substrato que está sendo carregado e o adesivo adjacente. Já as juntas com filetes tendem a falhar na seção do filete. A Figura 13 mostra os dois corpos de prova (com e sem filete) e onde as rupturas aconteceram.

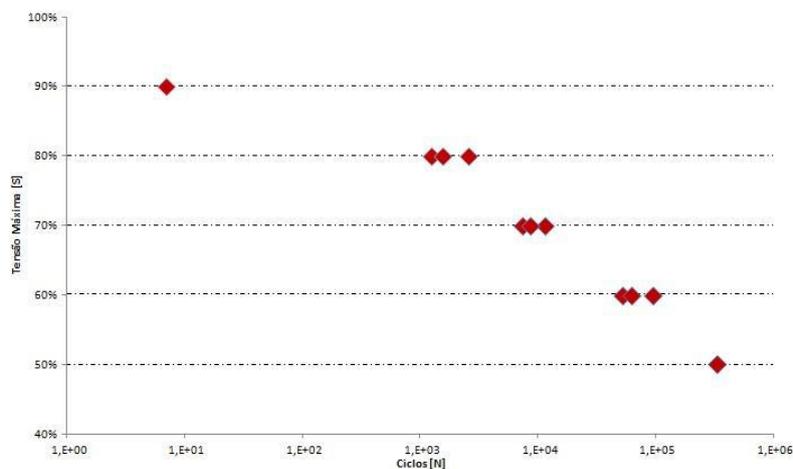
**Figura 14** - Número de ciclos para cada faixa de tensão.

Na faixa de 50% o ensaio foi interrompido no número de ciclos mostrado na tabela, considerando-se vida infinita para esta faixa. Os números de ciclos foram exportados para o gráfico mostrado na Figura 14.

Até próximo de  $10^5$  ciclos os corpos de prova falhavam em quantidade de ciclos proporcionais a faixa percentual de tensão máxima, e acima disso os ensaios foram interrompidos porque atingiram um patamar que pode ser considerado como vida infinita.
