**Argamassa de revestimento externo em obras verticais na cidade de Juazeiro do Norte,  
Ceará**

**Mortar of external coating in vertical works in the city of Juazeiro do Norte, Ceará**

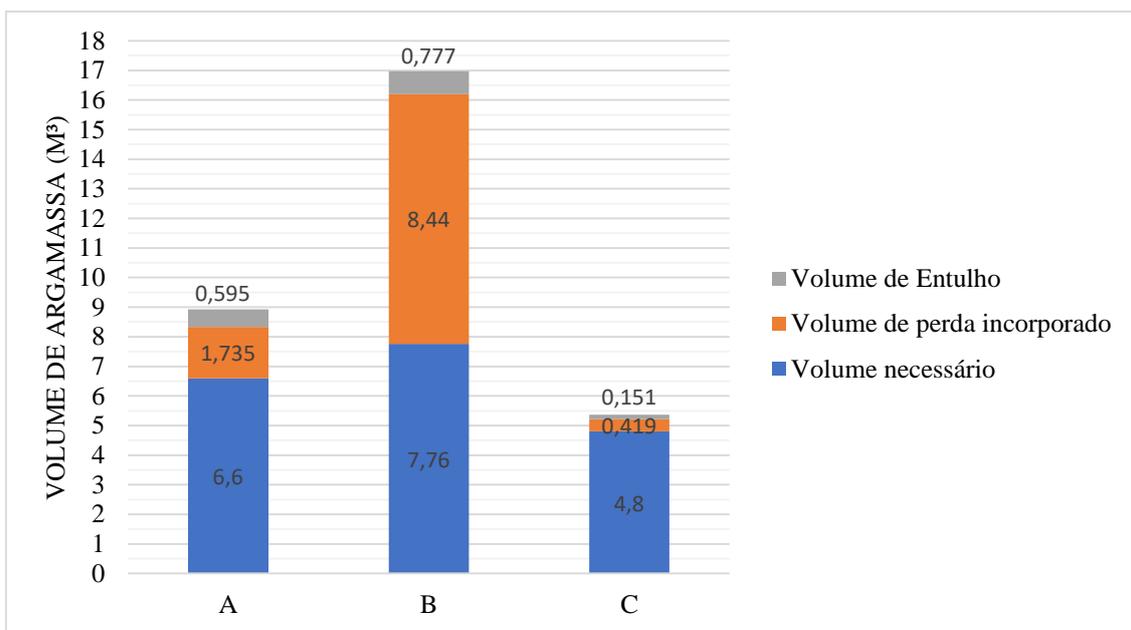
Para uma melhor análise dos valores apresentados em relação aos volumes, apresenta-se na Figura 2, demonstrando a produção de argamassa para camada de emboço de cada obra. Logo ao comparar os resultados alcançados da pesquisa com outros autores, observa-se que o índice de perda de serviço da obra C apresentou um resultado dentro da média, cerca de 13%. Porém, as obras A e B exibem um valor maior de perdas da argamassa durante o revestimento, chegando a 33% e 118 %, respectivamente. Ou seja, cerca em todas as obras mais de 50% de argamassa, do serviço de revestimento externo, foi perdida.

**Figura 2:** Comparativo de volumes de argamassa para emboço entre as obras.
