**Impactos decorrentes de um possível rompimento de uma barragem de mineração no  
Município de Itabira, Estado de Minas Gerais, Brasil**

**Impacts resulting from a possible rupture of a mining dam in the Municipality of  
Itabira, Minas Gerais State, Brazil**

Este trabalho teve como objetivo espacializar a mancha de inundação e os impactos decorrentes de um possível rompimento da barragem do Pontal no município de Itabira/MG. Os dados utilizados foram fornecidos pela Defesa Civil Municipal da Secretaria Municipal de Meio Ambiente do município. A metodologia consistiu na confecção de mapas com a espacialização da mancha de inundação e uso e ocupação do solo, por meio do software ArcGIS 10.3. Em caso de rompimento da barragem, o principal corpo hídrico do município o rio do Peixe, que está a jusante da barragem do Pontal, além de seus afluentes, seriam atingidos. Conseqüentemente, haveria um impacto na qualidade da água, como o aumento da turbidez, redução do OD, além do aumento da concentração de metais pesados e outros elementos presentes no rejeito da mineração. Haveria impactos também na área urbana, como a destruição de residências, da vegetação e da fauna, além da perda de v

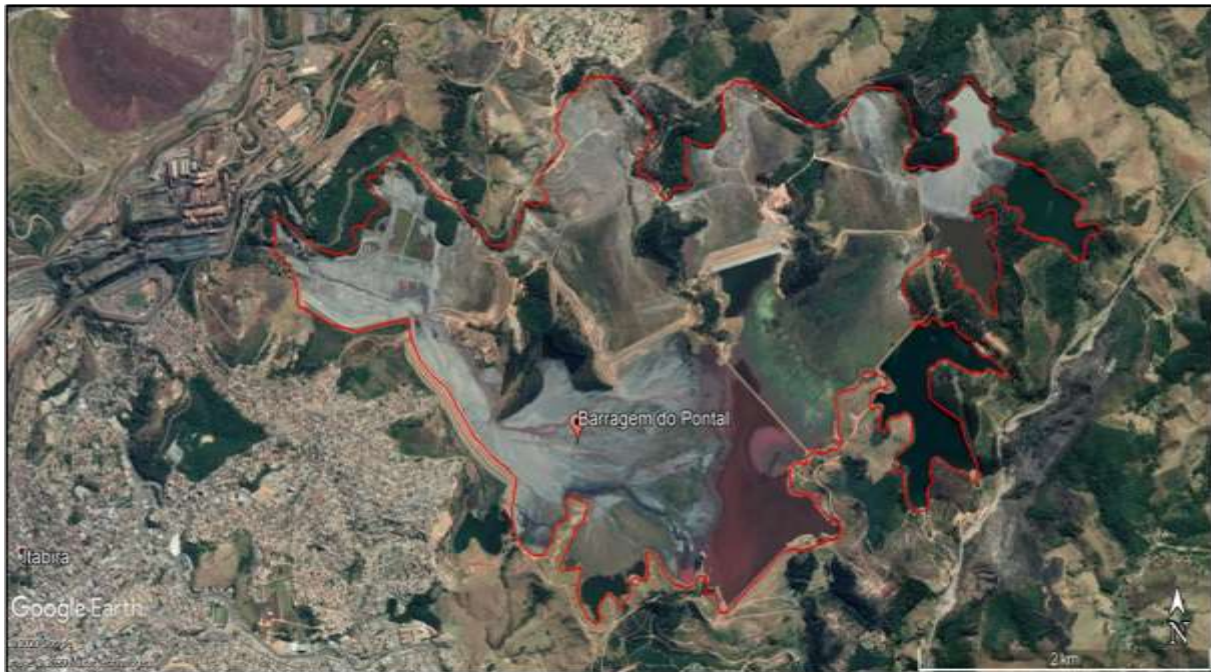
**Figura 1** - Localização da Barragem do Pontal.

A Figura 1 apresenta a localização do Sistema Pontal, no complexo Itabira Água Limpa, na Mina Cauê. Pode-se observar na figura a proximidade da barragem do Pontal à área urbana do município de Itabira, e a presença de residências à jusante da barragem, tornando necessário um plano de ação eficiente para uma situação de emergência em caso de rompimento.

Segundo dados do PAEBM (2018), a Barragem Pontal (Figura 1) possui 69 metros de altura, e seu reservatório possui 212.585.839 m<sup>3</sup>, dessa forma, conforme os critérios apresentados na Tabela 1, o porte da barragem e do reservatório podem ser definidos como de grande porte.
