**Métodos preventivos contra quedas em canteiros de obras**  
**Preventive methods against falls in working sites**  
**Métodos Preventivos Contra Quedas En Canteros De Obras**

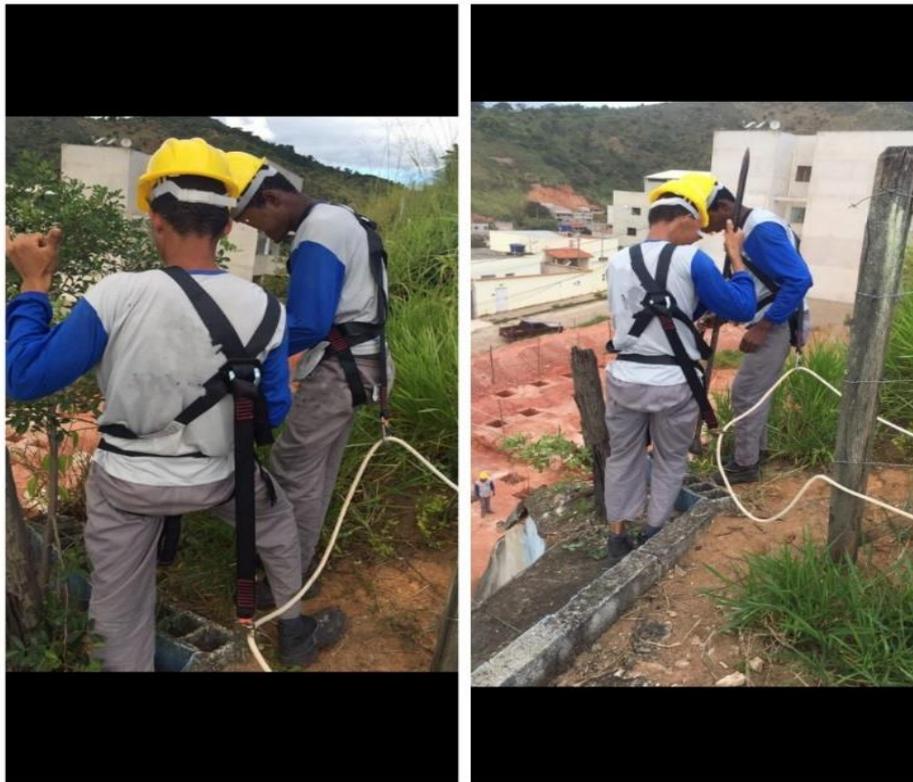
Como ilustrado na Figura 1 abaixo, os fatos mostram uma visita feita na execução de um muro de arrimo onde os trabalhadores utilizam materiais para proteção individual, nota-se que foi utilizado de forma correta e em boas condições o uso de materiais como estabelece a norma dentre eles vemos abaixo a utilização de cabo guia, trava quedas, talabarte, mosquetões, cinto de segurança, capacete de segurança.

**Figura 1:** Demonstração da utilização de utilização de EPI em um canteiro de obra.

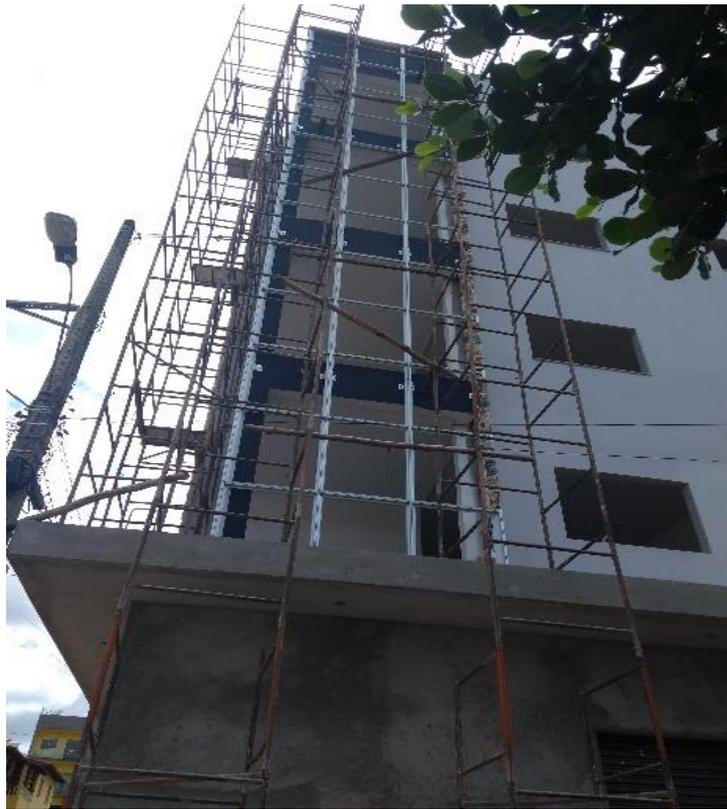
Como verificado na figura 2, pode ser visto que deve ser feita a utilização do EPC para que não ocorra danos caso ocorra algum acidente. De forma que o modo correto de se utilizar um EPC é ilustrada na foto abaixo com utilização de guarda corpos incorporados a estrutura que no caso desta, evita que ao ser executado a instalação de azulejos e porcelanatos a fachada da estrutura evita que pedaços possam cair ou outros objetos no que possa atingir pedestres que passam pelo local.

**Figura 2:** Utilização de EPC em um canteiro de obra.

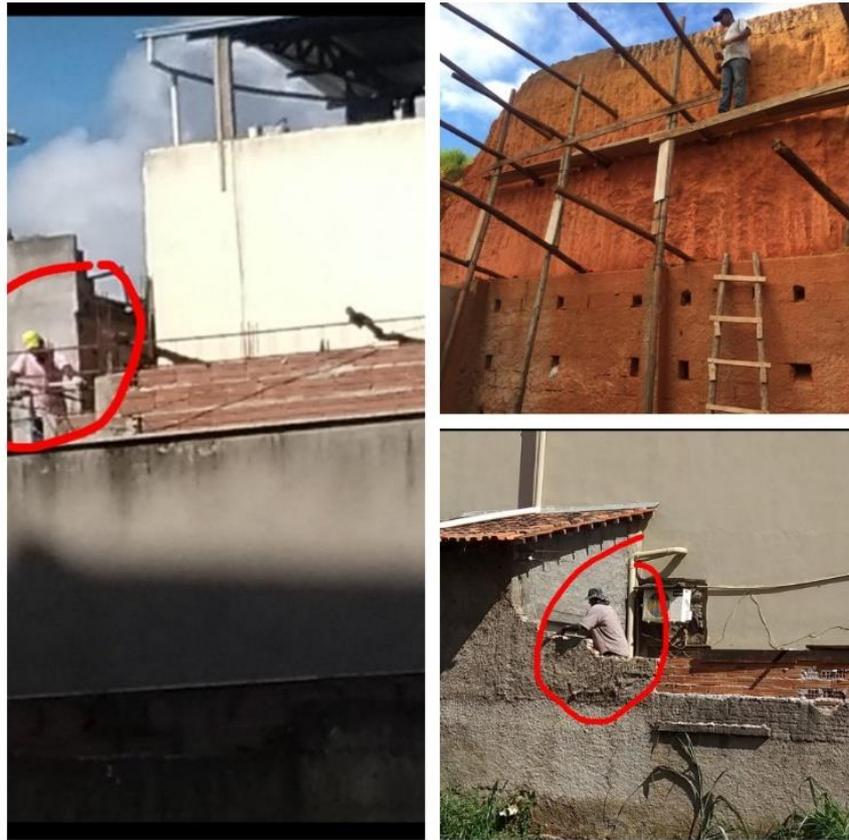
Nota-se que os trabalhadores exercem práticas em condições precárias de segurança sem nenhum auxílio dos necessários equipamentos para proteção seja individual ou coletiva para trabalhar em alturas, e que por não haver nenhuma salva guarda para própria proteção estes estão sujeitos a um acidente direto, destaque de todas as imagens o operário na margem superior á direita em que está simplesmente apoiado sobre uma ripa de madeira e que por um acaso houver ruptura do material ou desequilíbrio por parte do operário possa cair.

**Figura 3:** atos inseguros, sem EPI's e EPC's

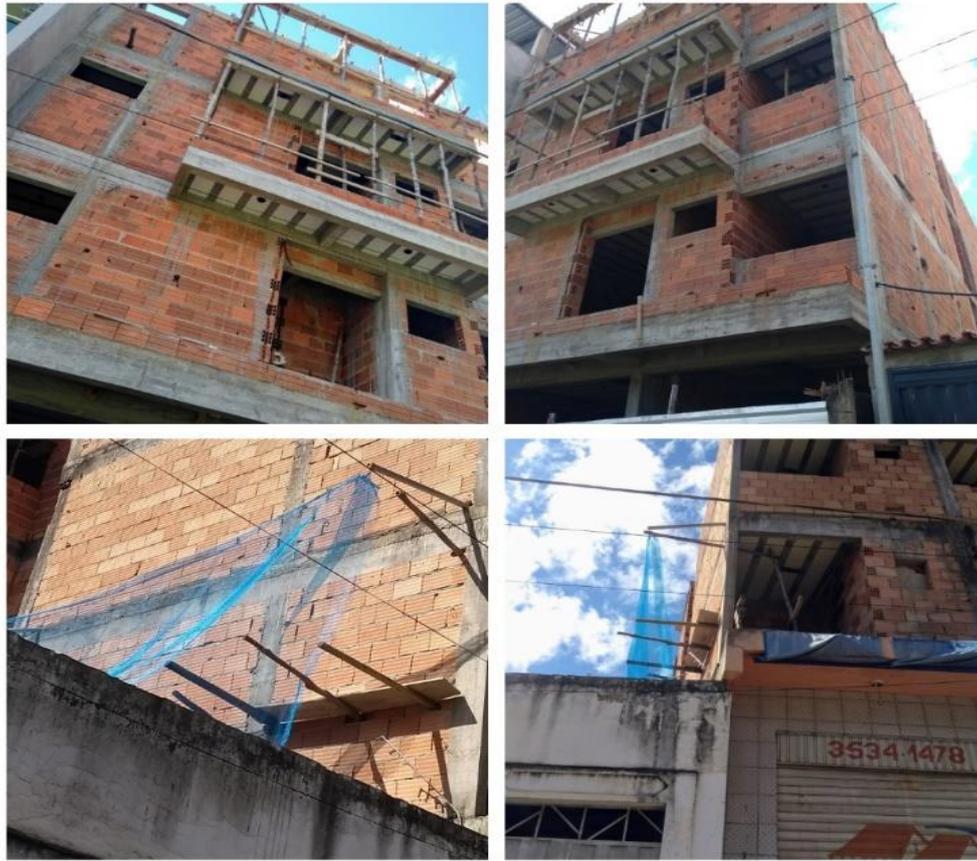
Na figura 4, é ilustrado uma obra, na qual não é feita a utilização dos EPC's corretos. Neste sobrado como mostrado na figura, foi verificado que não há nenhuma condição necessária para proteção coletiva. No último pavimento deste é possível notar que irá ser feito mais uma laje para uma varanda em balanço que pode acontecer que, sem nenhum guarda corpo que pare ou diminua os riscos de objetos que possa cair em pessoas que não note a presença da prática, pois não há nenhuma forma de aviso na execução destas e o nível da obra não obedece condições mínimas para recuo de calçada ou rua do local que facilita mais ainda o contato direto com destroços da obra.

**Figura 4:** condições inseguras, falta na instalação EPC
