Troca de facetas em resina composta insatisfatórias, buscando adequação anatômica e estética: relato de caso

Exchange of unsatisfactory composite resin veneers, seeking anatomical and esthetic adequacy: case report

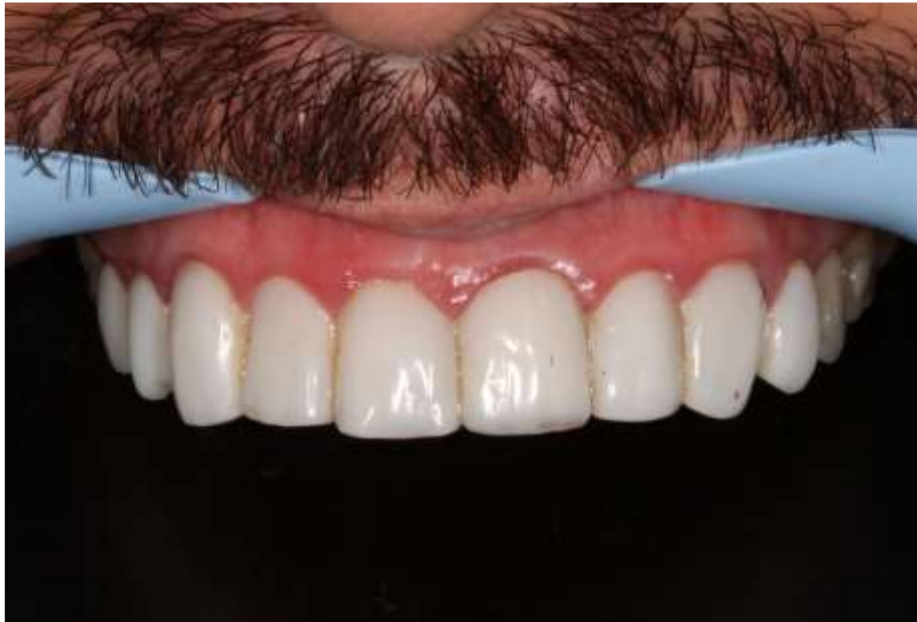
Figura 1: Desarmonia estética e invasão do espaço biológico.

Aos exames clínico e fotográfico, foram encontrados erros na execução das facetas: anatomia inadequada, ausência de ponto de contato, acabamento e polimento mal executados, diferença de cor exorbitante em relação aos dentes naturais, trazendo um contraste insatisfatório e invasão do espaço biológico, causando inflamação na gengiva e conseqüentemente o sangramento durante a higienização dos dentes.

Após anamnese, exame clínico, análise de radiografia panorâmica e tomadas fotográficas iniciais, iniciou-se a elaboração do planejamento e plano de tratamento. Foi proposto ao paciente três sessões de clareamento em consultório na arcada inferior, a remoção das 10 facetas de resina pré existentes, profilaxia, reexecução das 10 facetas também em resina composta e por fim instrução de higiene oral.

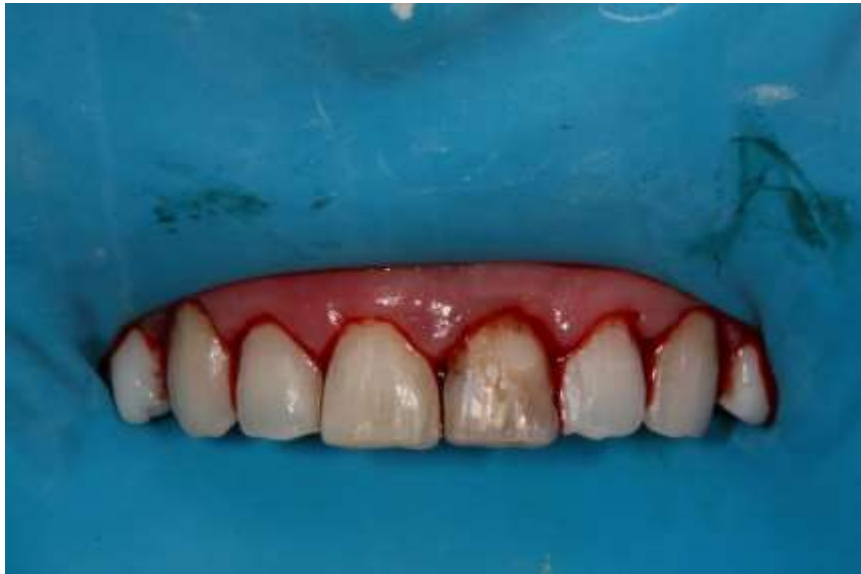
Foi iniciado o tratamento com a remoção das antigas facetas, com isolamento absoluto modificado, utilizando a broca multilaminada 18 lâminas tronco cônica. Durante a remoção foram notados muitos excessos de resina, invadindo o espaço biológico e escurecimento do dente 21 (Figura 2).

Figura 2: Dentes naturais após remoção das facetas antigas.

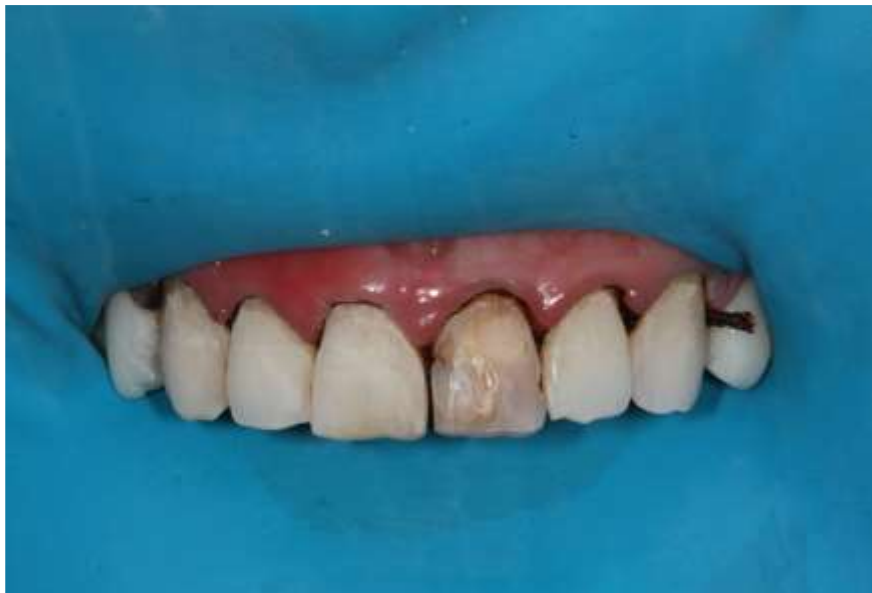
Posteriormente foi executado um pequeno desgaste com broca 18 lâminas no elemento dentário 21 para melhora da aparência escurecida. A resina escolhida para as novas facetas foi a z350 (3M), na cor wd para dentina e we para esmalte. Após a escolha das cores, foi realizado o posicionamento do fio retrator 000 (Ultradent) (Figura 3).

Figura 3: Preparo do elemento 21 e utilização do fio retrator 000.

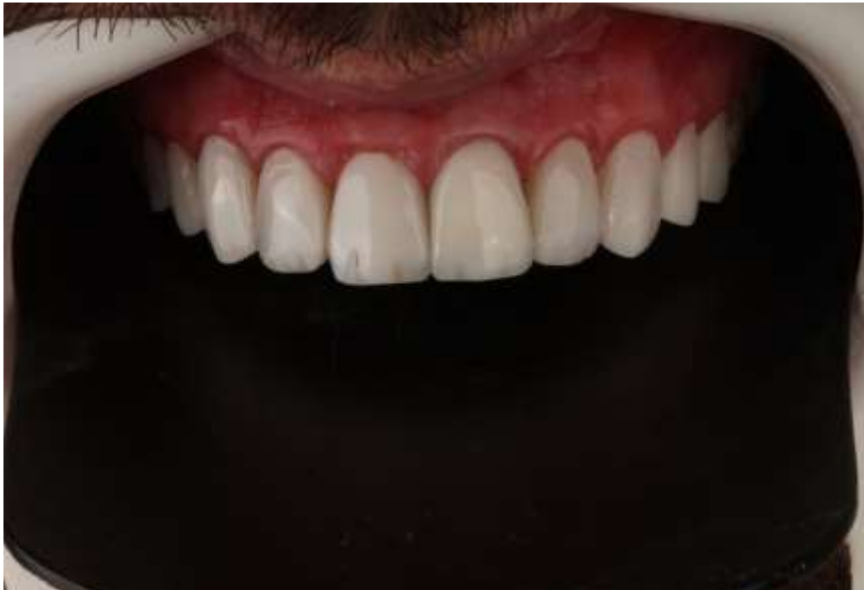
Logo após a remoção do isolamento absoluto modificado foi realizado ajuste oclusal para distribuição de contatos dentais e acabamento das restaurações com a broca 18 lâminas tronco-cônica, disco de lixa pop on (3M), sequência de borrachas jiffy (Ultradent), disco de feltro (Cosmedent) e pasta para polimento (Enamalize) (Figura 4).

Figura 4: Resultado após a realização das facetas diretas em resina composta.
