Apicificação em dente imaturo traumatizado com fratura corono-radicular: relato de caso

Apixification on immature tooth traumatized with crown-root fracture: case report

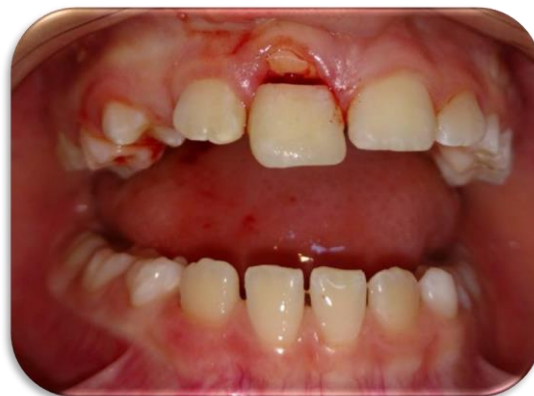
Figura 1. Aspecto Clínico Inicial.

Durante o exame clínico nenhuma injúria foi detectada nos tecidos extraorais. O exame clínico intraoral revelou a presença de fratura oblíqua de coroa e raiz e mobilidade coronária do elemento 11, com exposição pulpar e presença de tecido de granulação proveniente do tecido gengival na linha de fratura. A linha de fratura estava localizada supragengivalmente na face vestibular (Fig.1) e subgengivalmente na face palatina. Foram realizados testes de sensibilidade ao frio com ar refrigerado (Endo Ice-Maquira. Paraná/ Brasil) nos elementos 12,11,21 e 22. Os dentes 12, 21 e 22 apresentaram resposta normal ao teste. O dente 11 apresentou ausência de resposta.

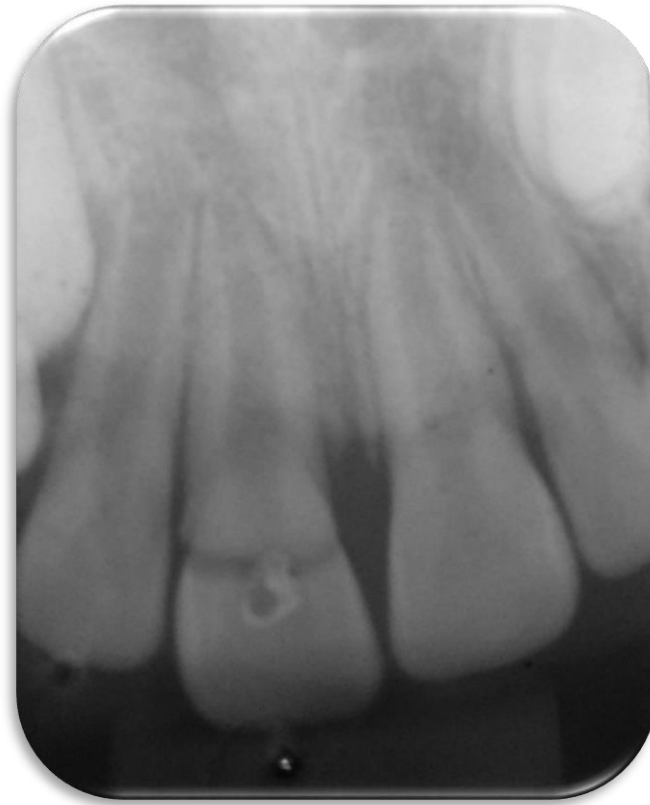
Figura 2. Radiografia periapical inicial demonstrando a linha de fratura cervical e a evidência de ápice aberto.

Ao exame radiográfico (Filme AGFA Dentus E-Speed- Kulzer. Hanau/ Alemanha) foi observada linha radiolúcida na região de terço cervical coronário, mas não pôde ser observada a linha de fratura em nível apical sugerindo fratura coronoradicular. Também pôde ser observada formação apical incompleta (Fig. 2).

O elemento 11 foi diagnosticado com necrose pulpar, em decorrência do trauma. Levando em consideração a condição pulpar, a necessidade de reabilitação protética e as características de formação radicular incompleta, o plano de tratamento proposto para o elemento 11 foi pulpectomia e apicificação com Hidróxido de Cálcio.

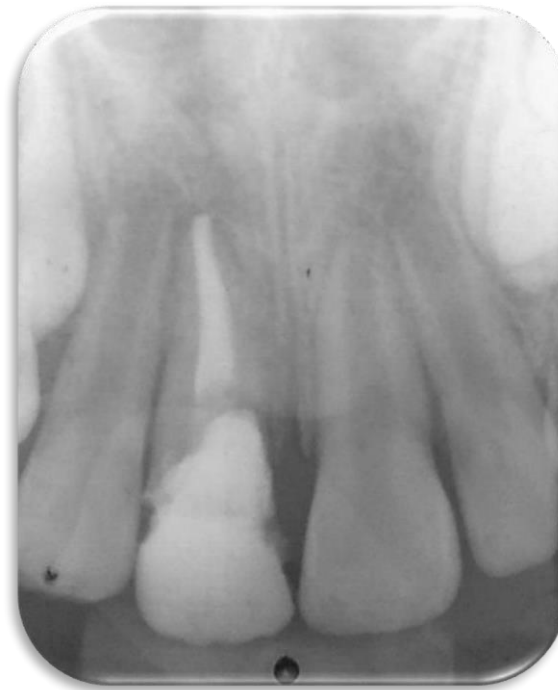
Figura 4. Radiografia periapical final demonstrando a formação do ápice radicular evidenciada pela diminuição do calibre do forame apical.

No caso clínico descrito, foram programadas sessões de trocas do hidróxido de cálcio. Entretanto, decorridos 60 dias de permanência sem trocas do material no interior do canal já foram observados a diminuição do diâmetro e fechamento apical.

Passado o período de 60 dias e após a avaliação clínica e radiográfica deu-se início a obturação do canal. A pasta de hidróxido de cálcio foi removida através de irrigações alternadas de água destilada em seringa de 10 ml (BD. Paraná/ Brasil) e agulha 0,55 x 20 mm (BD. Paraná/ Brasil) e Clorexidina gel 2% como substância química auxiliar em seringa de 5 ml (BD. Paraná/ Brasil) e agulha 0,55 x 20mm (BD. Paraná/ Brasil), agitando as soluções com Easy Clean. Foi observado que nessa segunda sessão a lima apical inicial (K #70) não conseguia atingir o forame apical. Permanecendo 1mm aquém da medida inicial obtida durante a odontometria, sinalizando uma diminuição do calibre apical inicial e dando condições à obturação do canal. Dessa forma, o EDTA foi a solução utilizada na última irrigação para a remoção de *smear layer*. O canal foi então seco com cones de papel calibrados em #70 e obturado pela técnica do cone único com Guta Percha (FM Microtipped- (Endo Tanari. Amazonas/ Brasil) calibrada em #70 e cimento endodôntico (Endomethasone N- Septodont. Lancaster/ EUA) (Fig. 4).
