Configuração tie-in como estratégia para correção de fratura transversa de úmero em coruja-orelhuda (*Asio clamator*) – Relato de caso

Tie-in configuration as a strategy for correction of transverse humerus fracture in striped owl (*Asio clamator*) - Case report

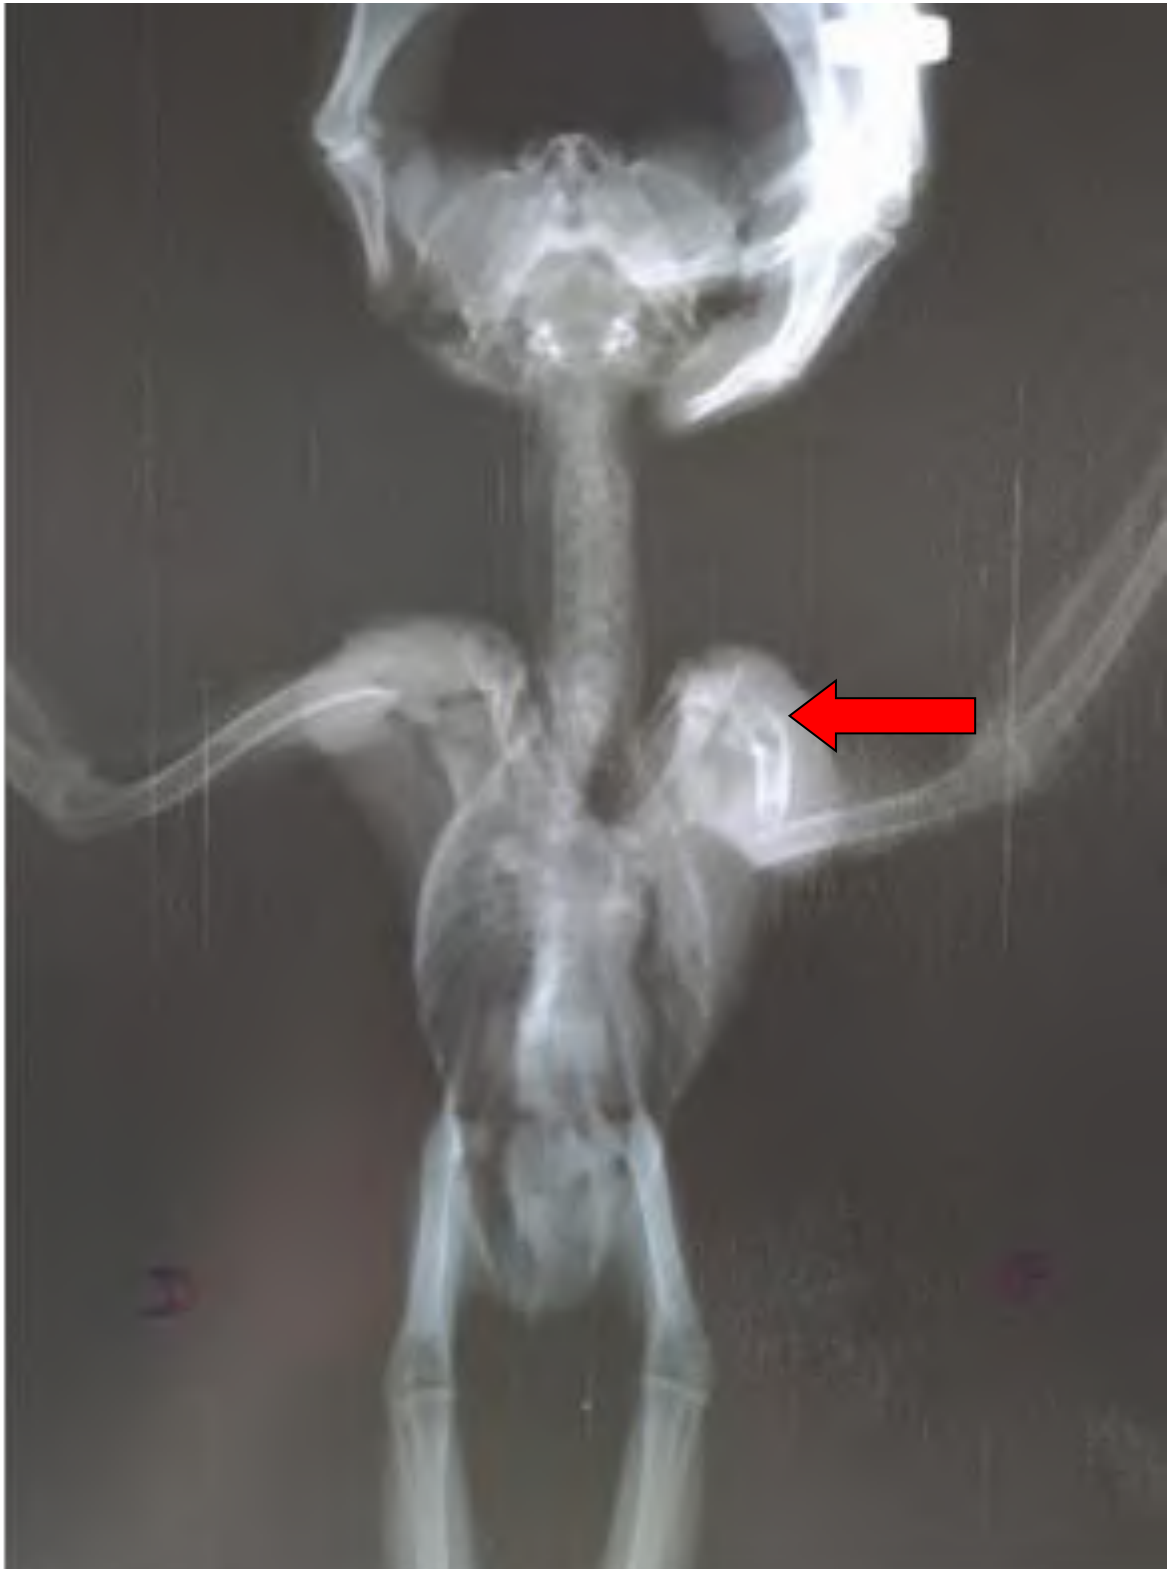
Figura 1 – Radiografia pré-operatória em projeção ventro-dorsal. Seta vermelha indicando fratura completa transversa em diáfise umeral.

Foi atendida no Hospital Veterinário do Centro Universitário INTA (HOVET– UNINTA), uma coruja orelhuda (*Asio clamator*), adulta, pesando 420 gramas, oriunda de um resgate após ter colidido com uma residência, apresentando dificuldade de empoleiramento, paresia, asas assimétricas e caídas. Ao exame físico foi observada instabilidade, edema e dor à palpação do membro torácico esquerdo, mais especificamente na região umeral. Após estabilização clínica, foi realizado exame radiográfico em projeção ventro-dorsal, evidenciando a presença de fratura completa transversa em diáfise umeral esquerda (Figura 1). Avaliando o tipo de fratura e características do paciente, optou-se pela utilização da conformação tie-in para a estabilização.

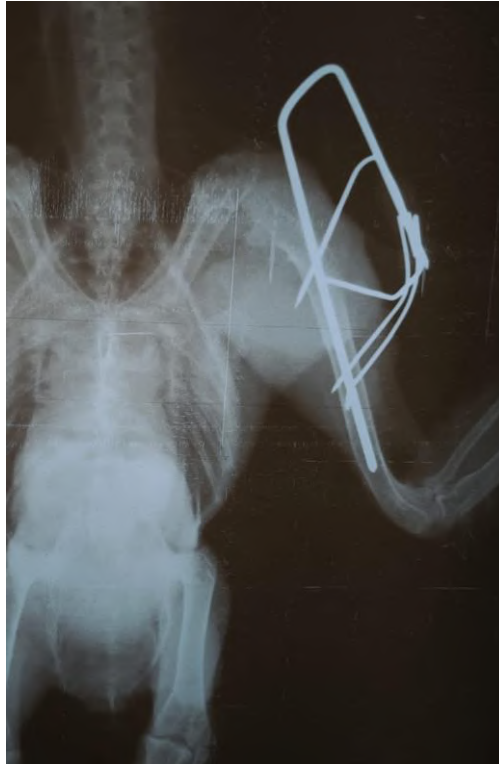
Figura 3 – Radiografia pós-operatória imediata em projeção ventro-dorsal, evidenciando completa redução do foco de fratura e demonstrando localização exata dos implantes (tie-in).

O procedimento cirúrgico foi realizado mediante técnica aberta, com inserção de PIM de Steinmann de 2,0mm de forma retrógada até sua saída no côndilo umeral lateral, seguida de torção lateral do pino em 90° e, após cerca de 2cm, nova torção lateral em ângulo de 90°. Posteriormente foram fixados 4 PIM de Steinmann lisos de 1,5mm, perpendicularmente ao eixo ósseo, mas em sentido contrário entre si, atravessando as corticais SIS e Trans, sendo dois distais e dois proximais à linha de fratura (Figura 3). Por fim, foi feito o retorcimento de todos os pinos e colocação de resina à base de Polimetilmetacrilato (PMMA), para então prosseguir com a dermorráfia mediante padrão Sultan interrompido com fio Mononylon 3-0 (Figura 4).

A radiografia foi realizada antes, após a cirurgia e no dia retirada dos implantes, pois é indicada para o planejamento cirúrgico de acordo com a fratura presente e a observação da adequação da técnica após o procedimento, como o alinhamento dos fragmentos e correto posicionamento dos implantes, visualizado nas radiografias desse relato (Kayikci et al., 2019). O período para consolidação total da fratura foi superior ao comumente relatado para aves, que é de 3 a 4 semanas, como o apresentado por Lucena et al., (2017) ao utilizá-la em um exemplar de gavião-asa-de-telha (*Parabuteo unicinctus*), geralmente mais pesado que as corujas-orelhudas (*Asio clamator*), apresentando fratura de tibiotarso e, que após 30 dias do procedimento já estava apto para soltura. Apesar disso, o animal desse relato ainda apresentou tempo hábil de recuperação, visto que no presente relato, os sinais clínicos apresentados pela ave tratada, em conformidade com Canelas et al. (2020), foram cessados. Evidenciou-se ainda em Lucena et al., (2017) o sucesso na implementação da técnica tie-in pela inserção de apenas um pino de Steinmann de 2mm, diferindo ao presente estudo apenas pela forma de colocação do PIM (normógrada) e na quantidade de pinos para fixação externa (3 pinos de Steinmann). A escolha do uso de 2 pinos de Steinmann proximais e 2 distais à linha de fratura, ocorreu devido a experiência do cirurgião, e configurou boa resistência por parte do implante à movimentos rotacionais da fratura sem prejudicar a estrutura óssea como um todo.

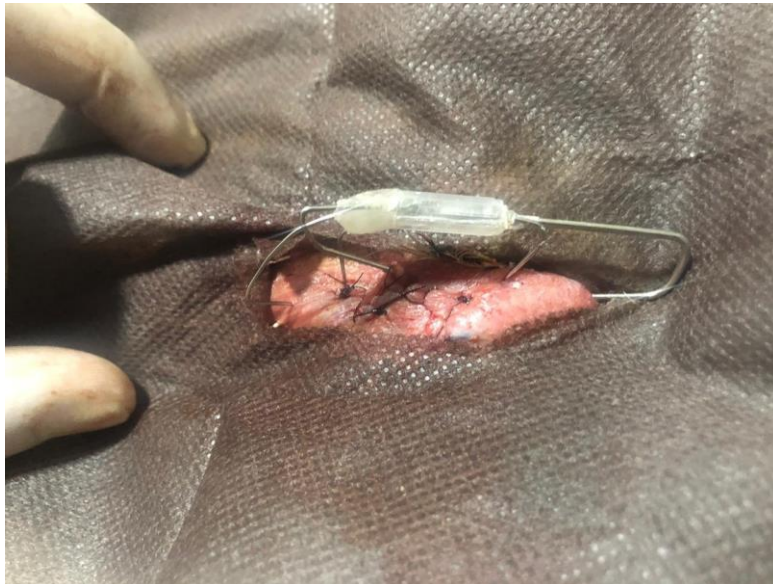
Figura 4– Aspecto final da cirurgia, evidenciando FEE, PMMA e padrão de sutura.

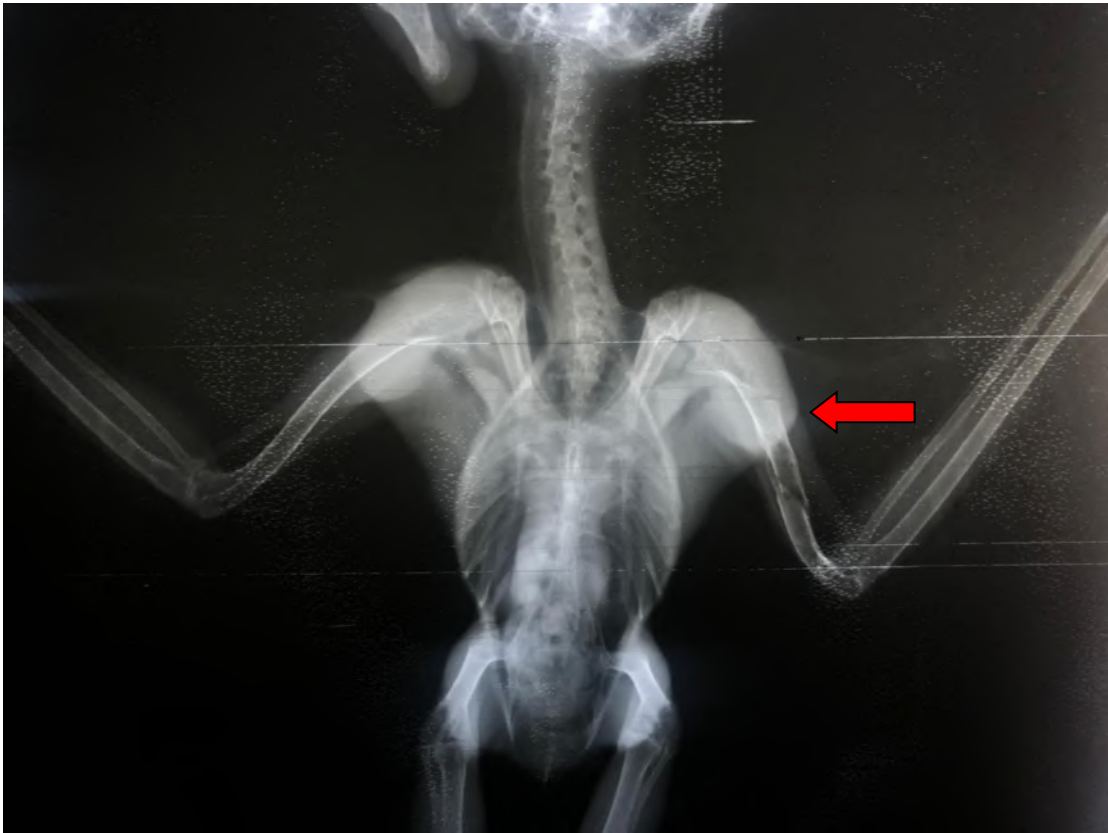
Figura 5: Radiografia após a retirada dos implantes evidenciando a consolidação óssea (seta vermelha).

Após 60 dias o paciente estava desempenhando todas as suas funções locomotoras normais, como empoleiramento e voo, foi submetido a novo exame radiográfico, onde pôde-se observar completa consolidação da fratura com formação de calo ósseo (Figura 5), sendo então encaminhado para procedimento de retirada dos implantes, no qual se utilizou o mesmo protocolo anestésico. Para a retirada dos implantes, foi utilizado um alicate de cortar pinos para corte dos pinos laterais. Após esse corte, todos os implantes foram delicadamente tracionados e a pele, no local de inserção dos pinos, tratada por segunda
